Basınçlı hava sızıntı raporu

Anlık görüntüler	13
Minimum seviye	56.6 dB
Sonuç içermeyen anlık görüntüler	0
Toplam Sızıntı Boyutu	567 l/min
Ortalama Sızıntı Boyutu	44 l/min
Min. Sızıntı Boyutu	13 l/min
Maks. Sızıntı Boyutu	107 l/min
Toplam Maliyet	8943 € / yıl
Ortalama Maliyet	688 €

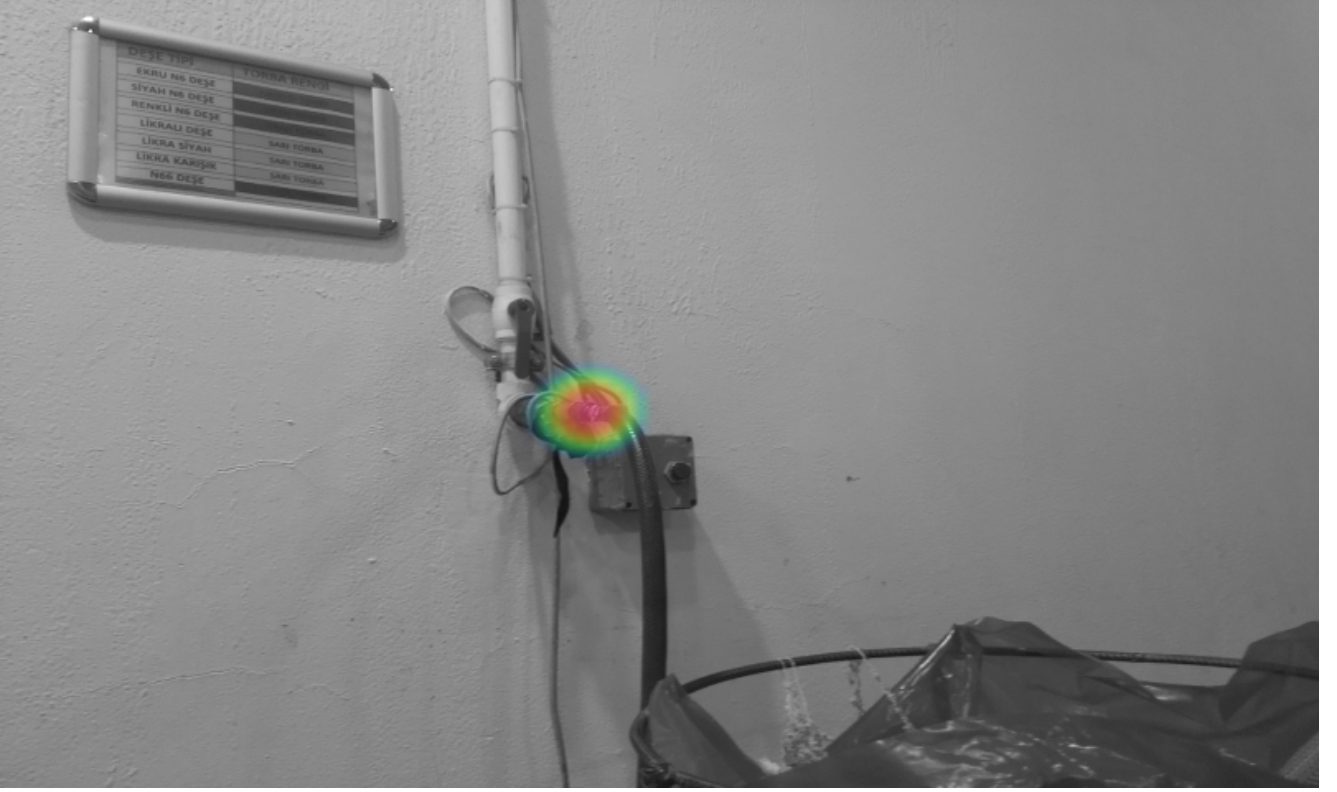
Hava sızıntısı algılandı

Tahmini sızıntı boyutu	13 l/min
Tahmini yıllık maliyet	204 € / yıl

Mesafe	1 m
Seviye	56.6 dB
Oluşturma tarihi	5.4.2022
Cihaz	AC130197
Cihaz Etiketi	AC130197_00196_220405_1214_0196
Anlık görüntü ID'si	84117

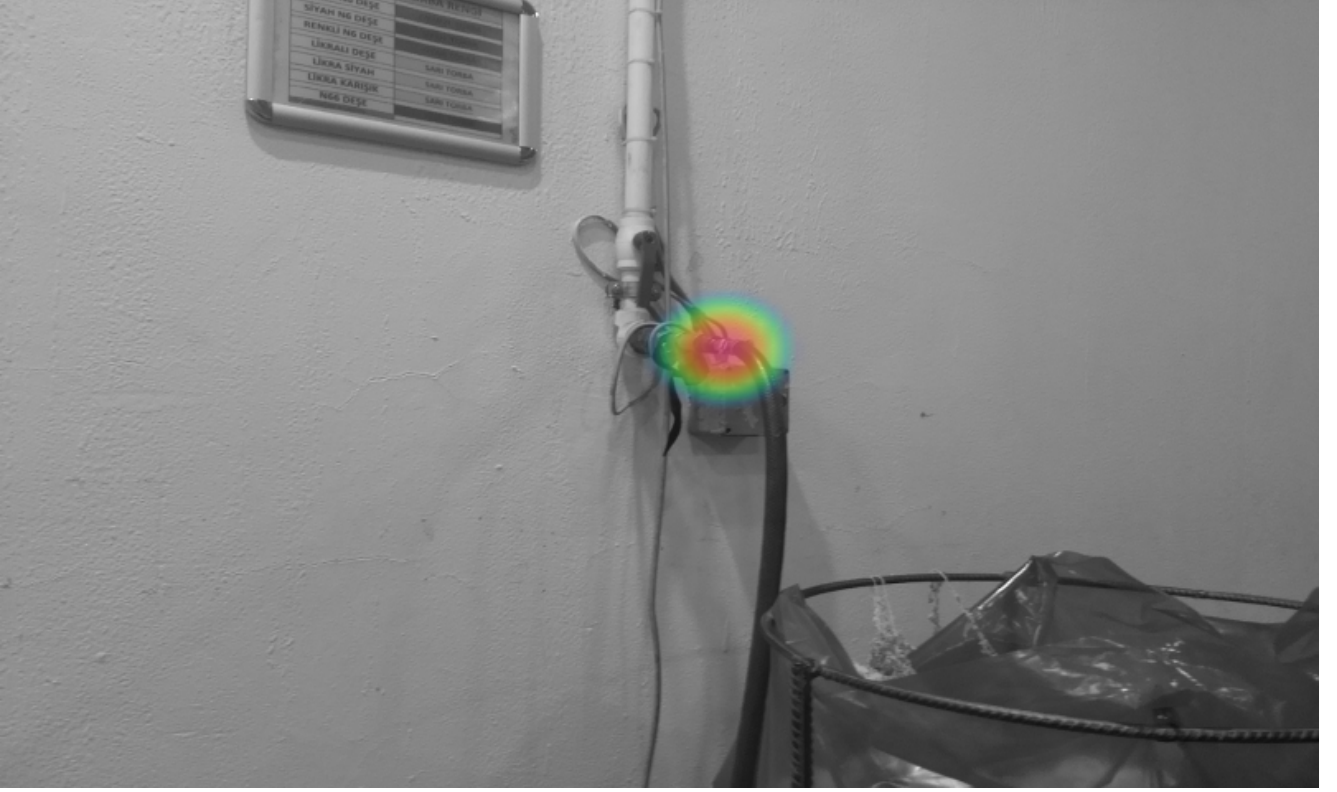
Hava sızıntısı algılandı

Tahmini sızıntı boyutu	40 l/min
Tahmini yıllık maliyet	625 € / yıl

Mesafe	5 m
Seviye	57.5 dB
Oluşturma tarihi	5.4.2022
Cihaz	AC130197
Cihaz Etiketi	AC130197_00195_220405_1213_0195
Anlık görüntü ID'si	83927

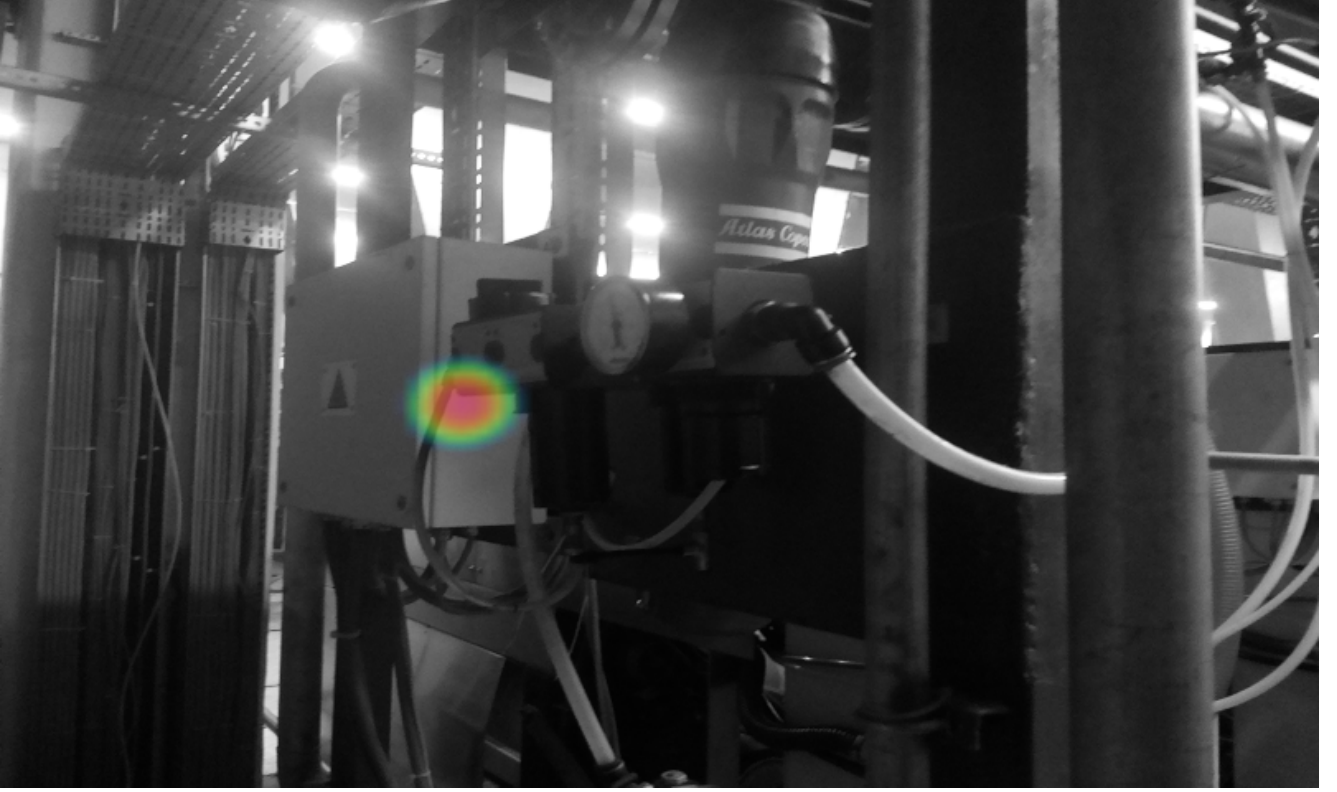
Hava sızıntısı algılandı

Tahmini sızıntı boyutu	53 l/min
Tahmini yıllık maliyet	836 € / yıl

Mesafe	1 m
Seviye	79 dB
Oluşturma tarihi	5.4.2022
Cihaz	AC130197
Cihaz Etiketi	AC130197_00194_220405_1154_0194
Anlık görüntü ID'si	83923

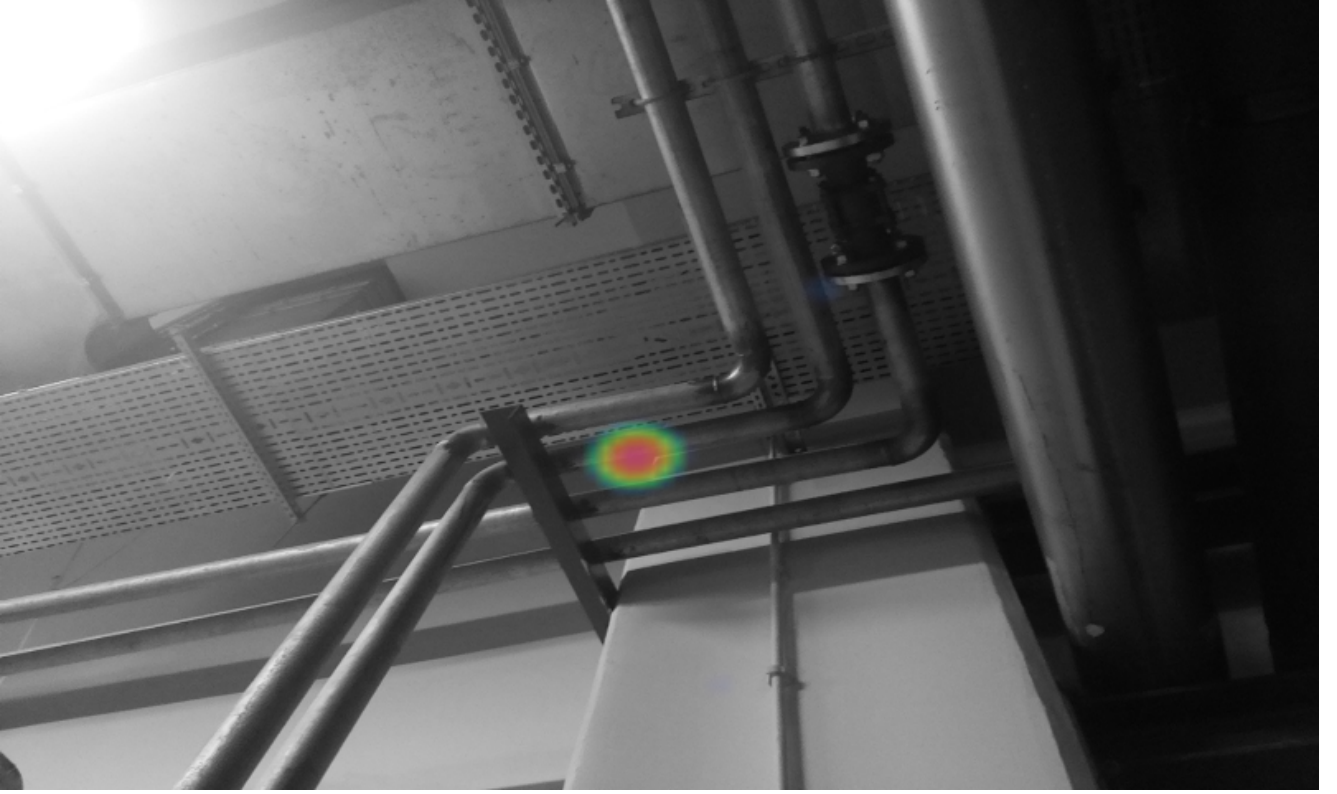
Hava sızıntısı algılandı

Tahmini sızıntı boyutu	13 l/min
Tahmini yıllık maliyet	209 € / yıl

Mesafe	1 m
Seviye	56.9 dB
Oluşturma tarihi	5.4.2022
Cihaz	AC130197
Cihaz Etiketi	AC130197_00193_220405_1153_0193
Anlık görüntü ID'si	83922

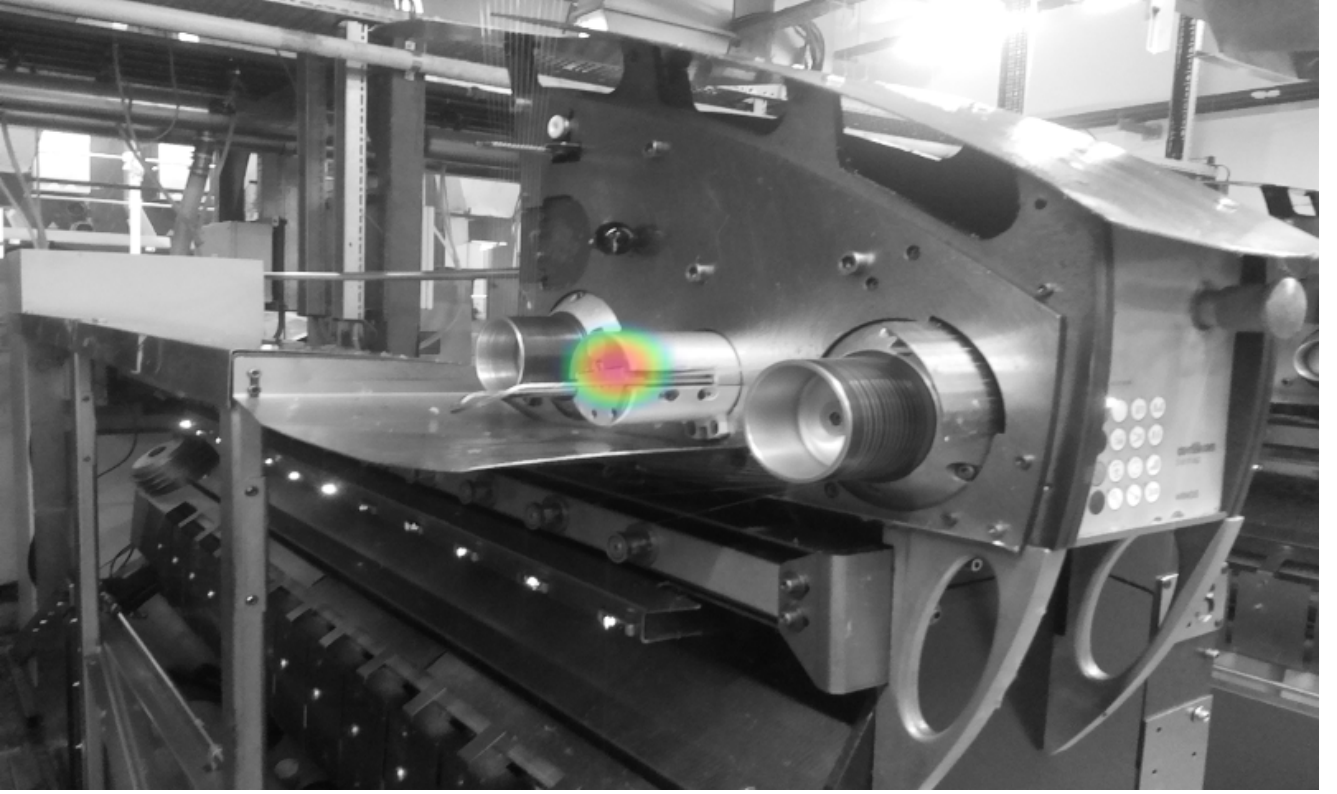
Hava sızıntısı algılandı

Tahmini sızıntı boyutu	107 l/min
Tahmini yıllık maliyet	1691 € / yıl

Mesafe	1 m
Seviye	90.2 dB
Oluşturma tarihi	5.4.2022
Cihaz	AC130197
Cihaz Etiketi	AC130197_00192_220405_1152_0192
Anlık görüntü ID'si	83921

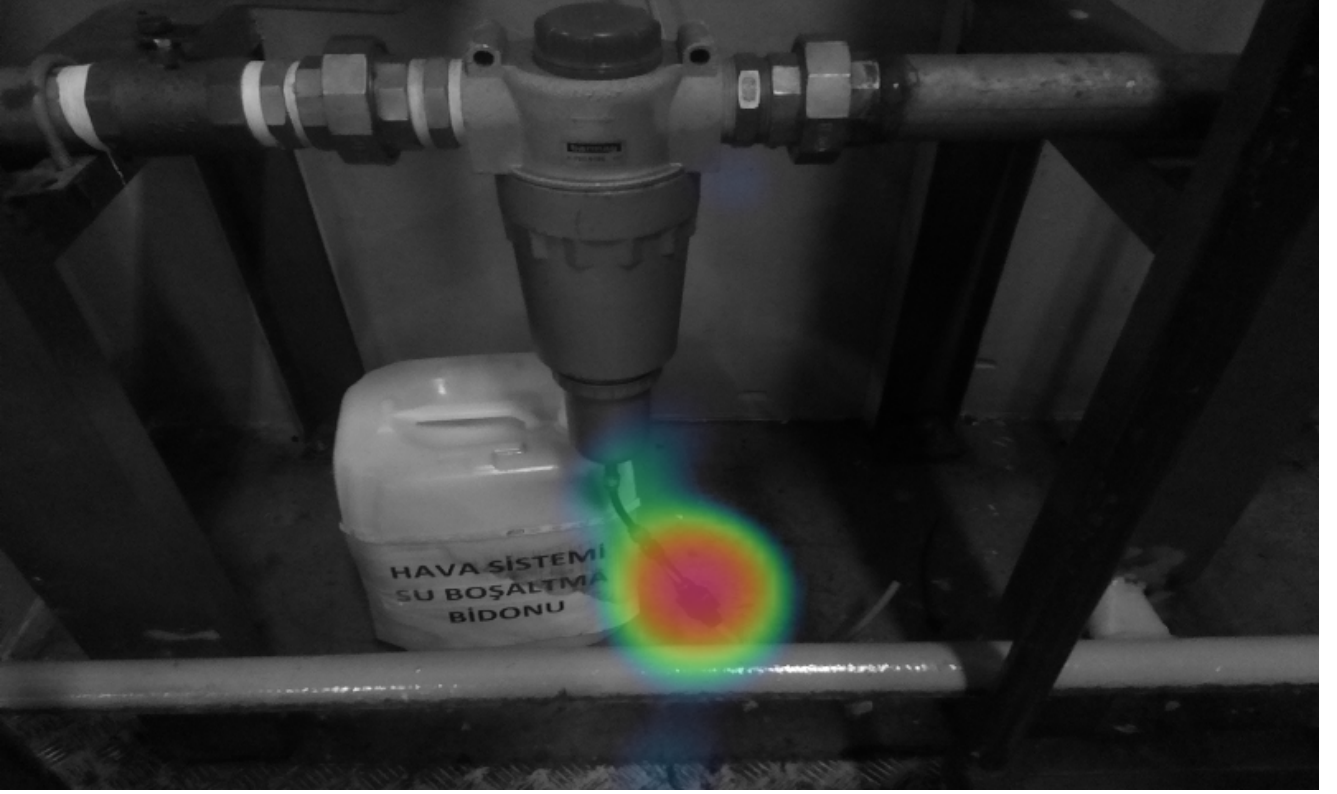
Hava sızıntısı algılandı

Tahmini sızıntı boyutu	32 l/min
Tahmini yıllık maliyet	500 € / yıl

Mesafe	1 m
Seviye	70.8 dB
Oluşturma tarihi	5.4.2022
Cihaz	AC130197
Cihaz Etiketi	AC130197_00191_220405_1151_0191
Anlık görüntü ID'si	83920

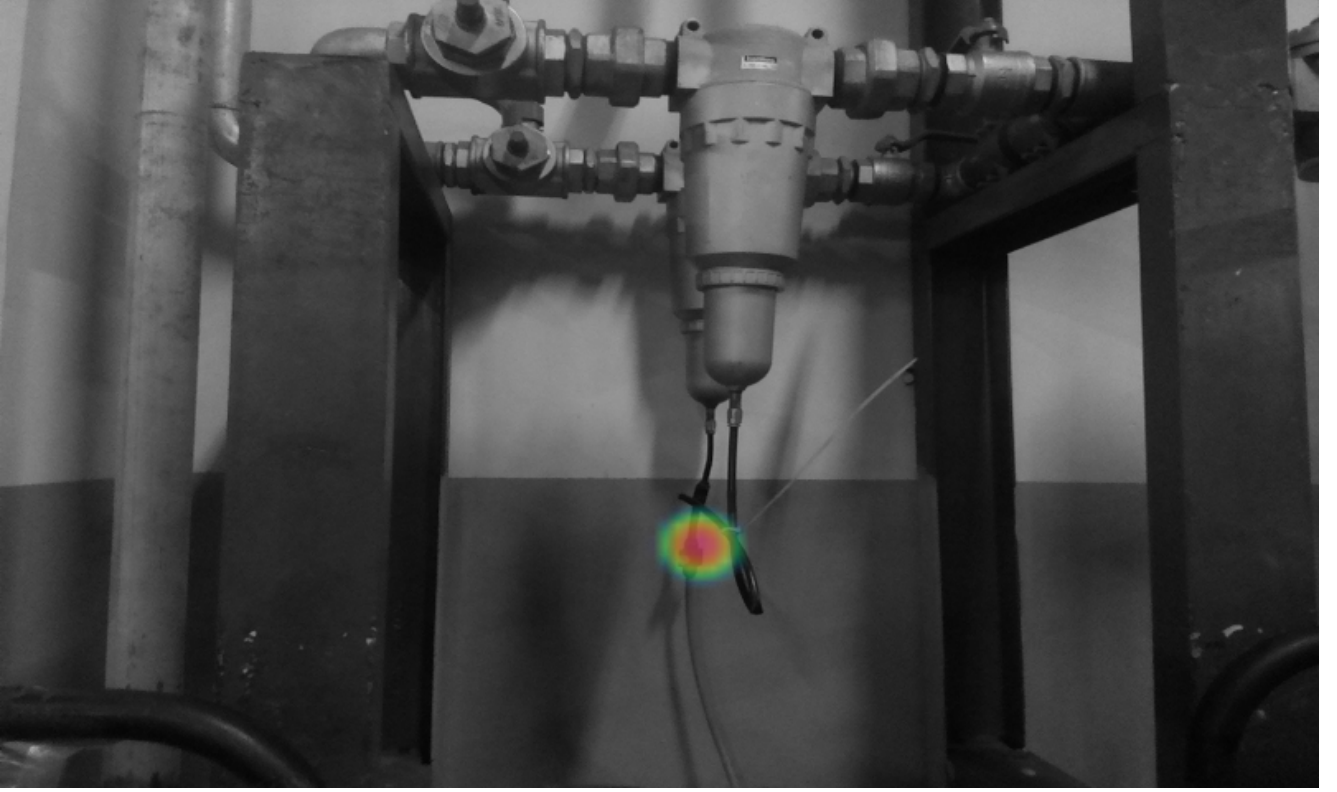
Hava sızıntısı algılandı

Tahmini sızıntı boyutu	20 l/min
Tahmini yıllık maliyet	321 € / yıl

Mesafe	1 m
Seviye	63.8 dB
Oluşturma tarihi	5.4.2022
Cihaz	AC130197
Cihaz Etiketi	AC130197_00190_220405_1150_0190
Anlık görüntü ID'si	83919

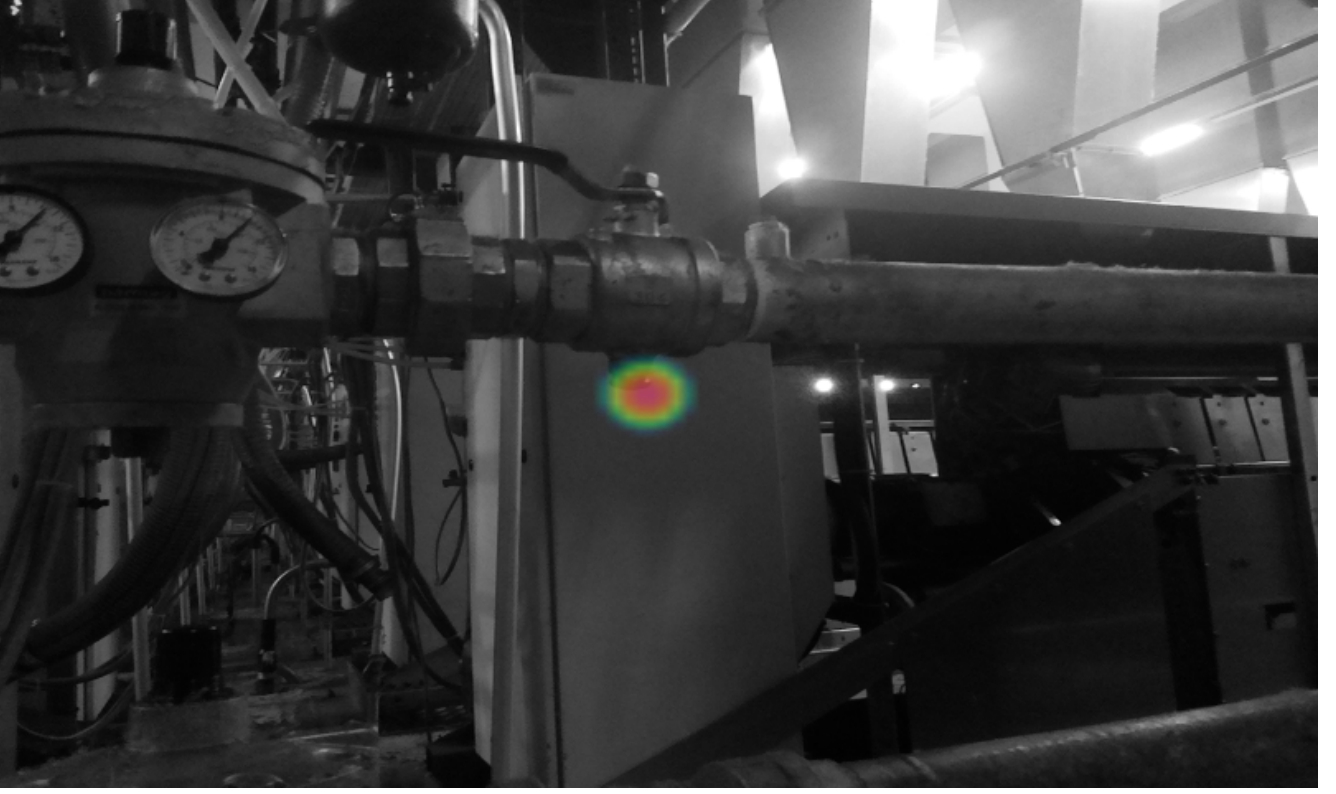
Hava sızıntısı algılandı

Tahmini sızıntı boyutu	25 l/min
Tahmini yıllık maliyet	393 € / yıl

Mesafe	1 m
Seviye	67 dB
Oluşturma tarihi	5.4.2022
Cihaz	AC130197
Cihaz Etiketi	AC130197_00189_220405_1150_0189
Anlık görüntü ID'si	83918

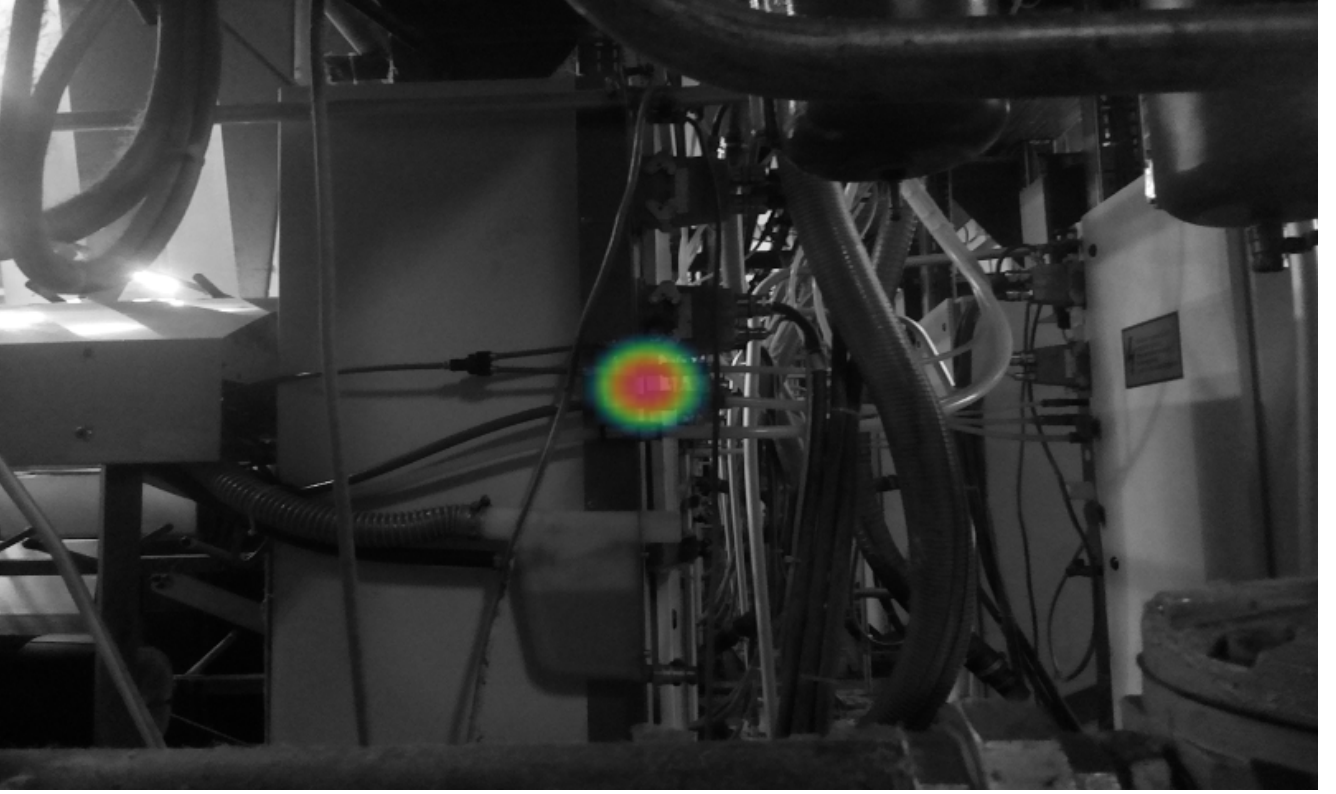
Hava sızıntısı algılandı

Tahmini sızıntı boyutu	33 l/min
Tahmini yıllık maliyet	527 € / yıl

Mesafe	1 m
Seviye	71.7 dB
Oluşturma tarihi	5.4.2022
Cihaz	AC130197
Cihaz Etiketi	AC130197_00188_220405_1149_0188
Anlık görüntü ID'si	83913

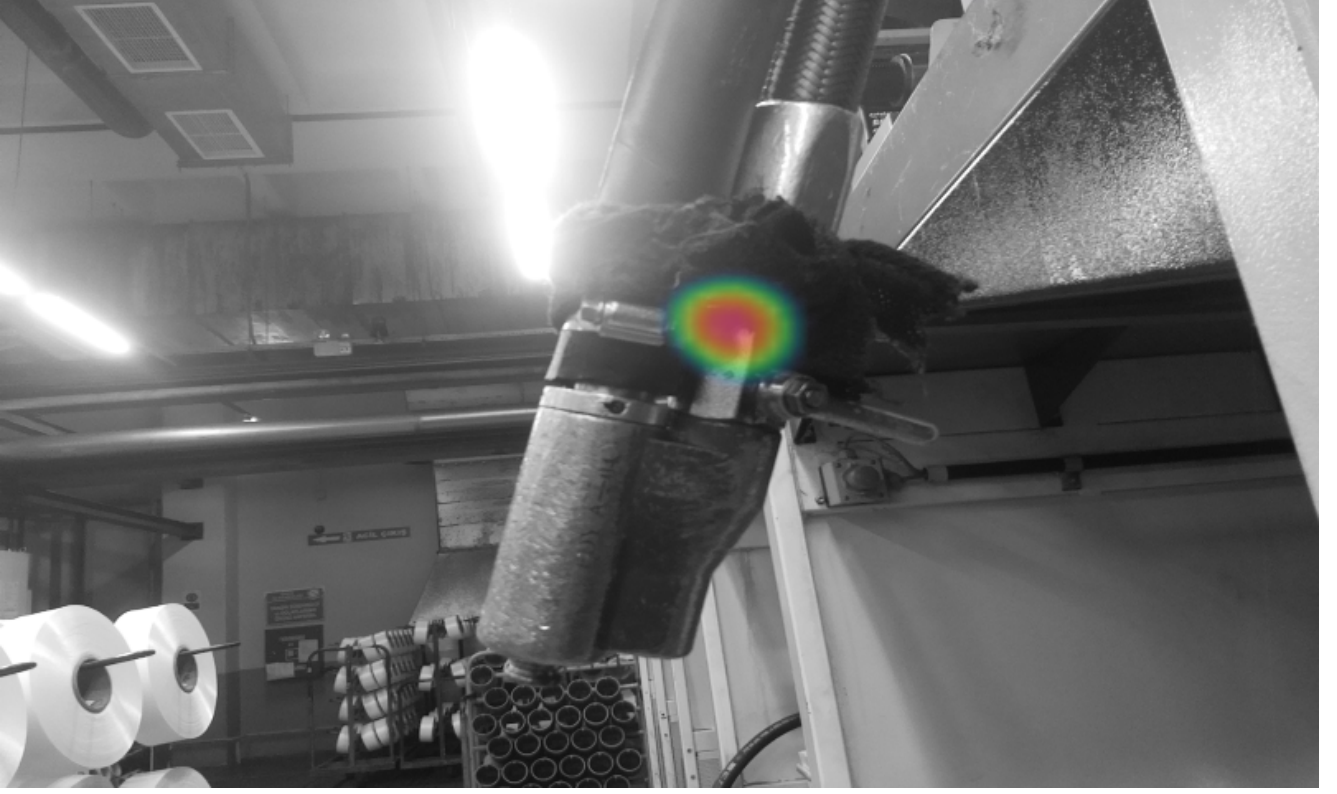
Hava sızıntısı algılandı

Tahmini sızıntı boyutu	44 l/min
Tahmini yıllık maliyet	691 € / yıl

Mesafe	1 m
Seviye	76 dB
Oluşturma tarihi	5.4.2022
Cihaz	AC130197
Cihaz Etiketi	AC130197_00187_220405_1149_0187
Anlık görüntü ID'si	83915

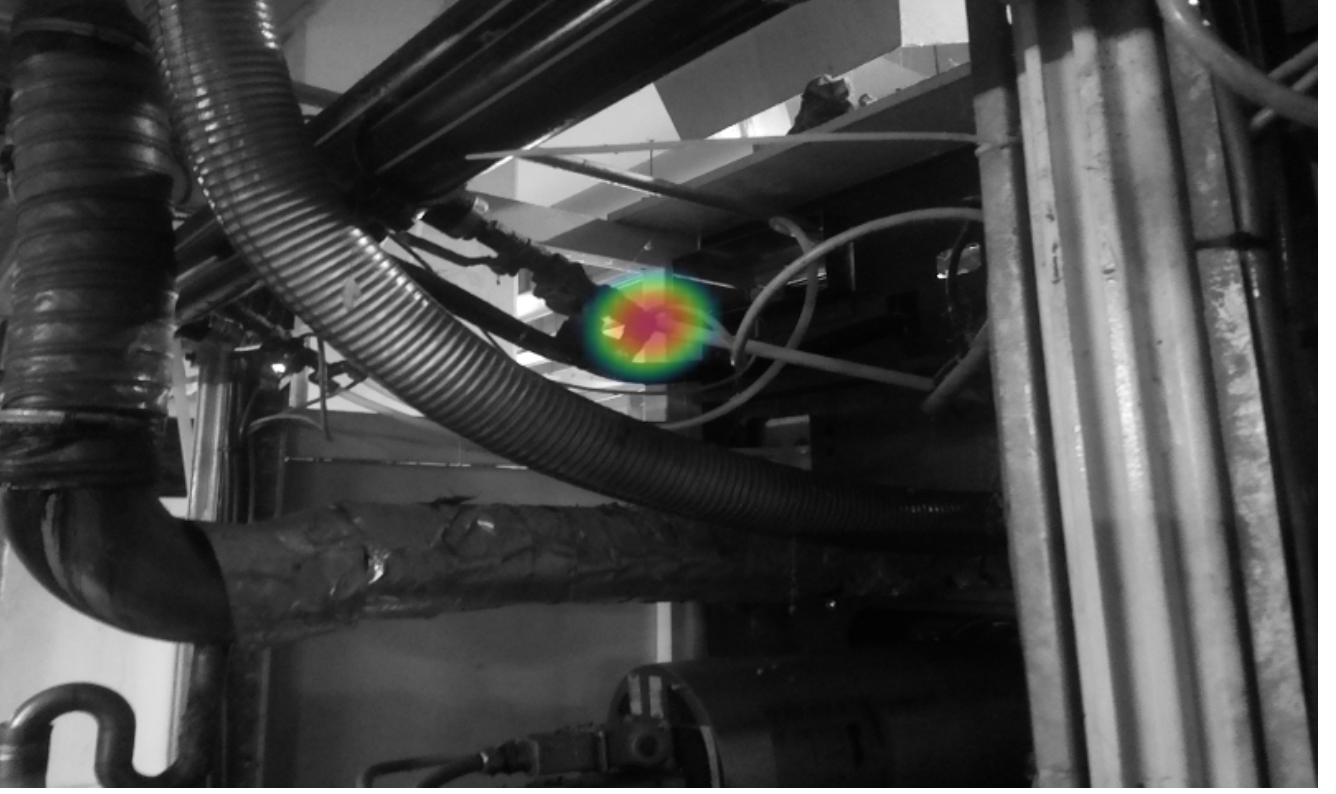
Hava sızıntısı algılandı

Tahmini sızıntı boyutu	62 l/min
Tahmini yıllık maliyet	982 € / yıl

Mesafe	1 m
Seviye	81.6 dB
Oluşturma tarihi	5.4.2022
Cihaz	AC130197
Cihaz Etiketi	AC130197_00186_220405_1147_0186
Anlık görüntü ID'si	83912

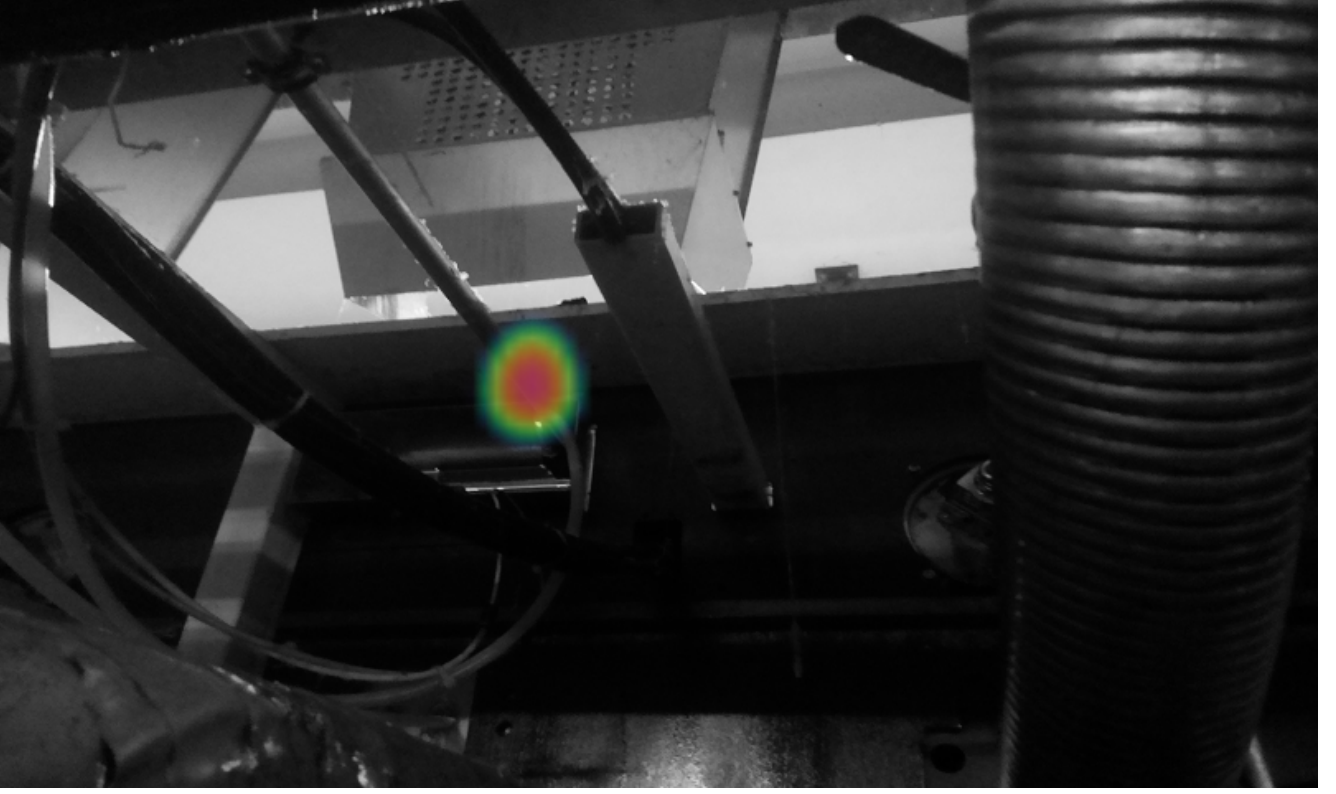
Hava sızıntısı algılandı

Tahmini sızıntı boyutu	86 l/min
Tahmini yıllık maliyet	1352 € / yıl

Mesafe	1 m
Seviye	86.7 dB
Oluşturma tarihi	5.4.2022
Cihaz	AC130197
Cihaz Etiketi	AC130197_00185_220405_1146_0185
Anlık görüntü ID'si	83911

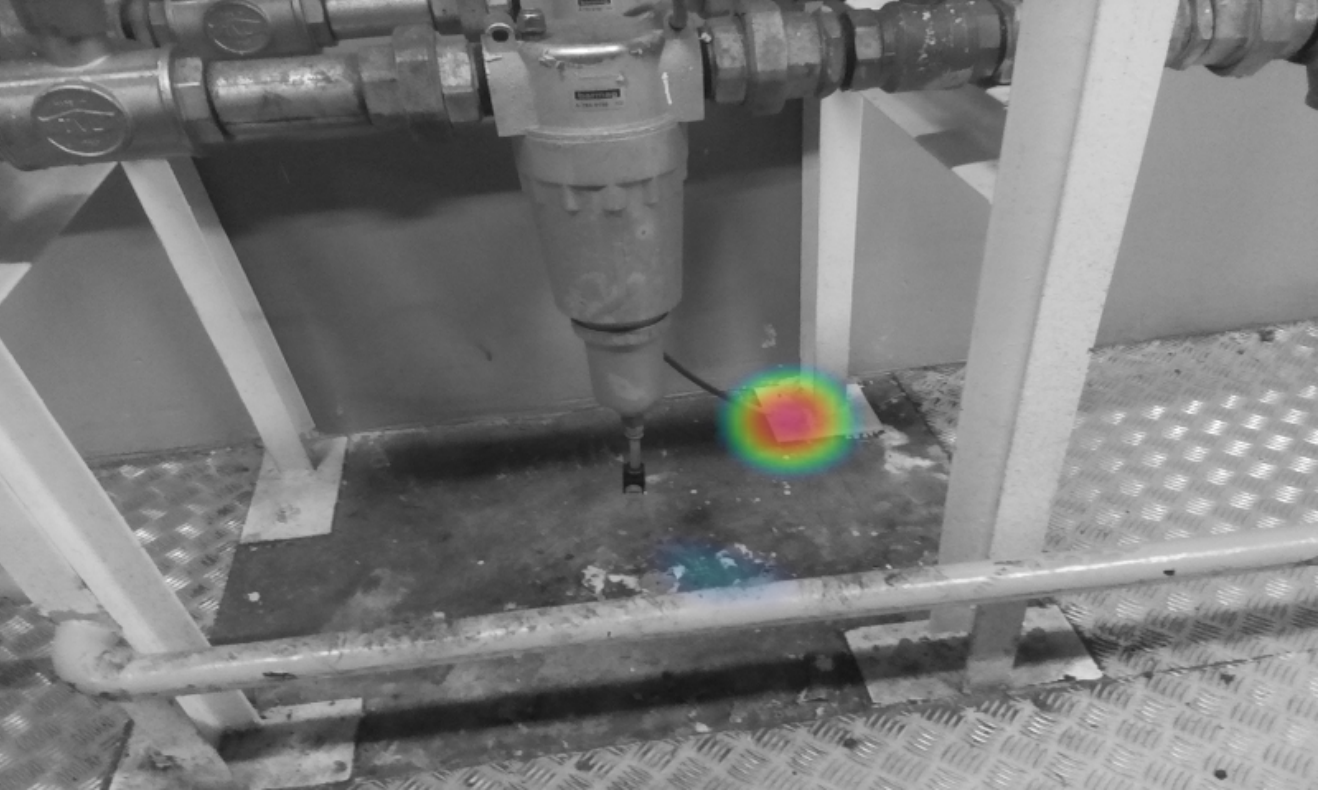
Hava sızıntısı algılandı

Tahmini sızıntı boyutu	39 l/min
Tahmini yıllık maliyet	611 € / yıl

Mesafe	1 m
Seviye	74 dB
Oluşturma tarihi	5.4.2022
Cihaz	AC130197
Cihaz Etiketi	AC130197_00184_220405_1143_0184
Anlık görüntü ID'si	83910
